MARDIN – MIDYAT
MOR JAKOB KIRCHE IN ELBEGENDI
(KATASTERBEZIRK:124, FLURSTÜCK: 5)

WIEDERHERSTELLUNGS- und RESTAURIERUNGSGUTACHTEN

2. WIEDERHERSTELLUNGSGUTACHTEN (RESTITUTIONSBERICHT)

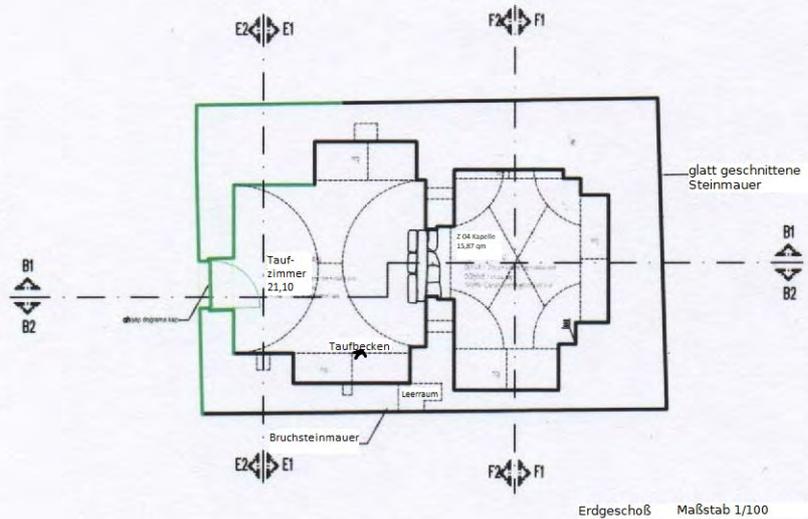
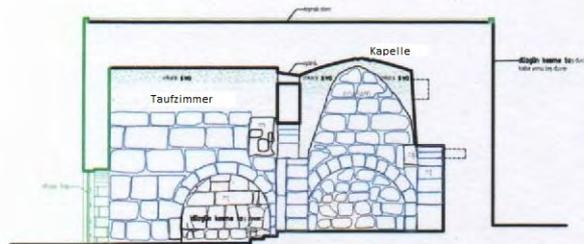
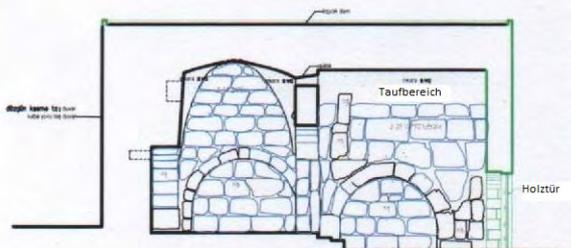
1. Bauphase

Bei der Erforschung nach der ersten Bauphase wurden die Informationen ermittelt, die das Gebäude uns aufweist. Es ist offensichtlich, dass zuerst eine Kapelle errichtet wurde. Von dem Konstruktionsplan entnehmen wir, dass sich in dieser Kapelle ein Altar und eine rituelle Kammer befinden. Aufgrund des Licht- und Lüftungsfensters an der Spitze des Altarabschnitts und der Lücken zwischen der Wand, stellen wir fest, dass dieser ein für die Abgeschiedenheit bestimmter Ort war, die einen Kapellenbau aufweisen. In der Kirchenarchitektur weist die Ost-West-Achse auf eine Pfarrkirche (typisch in Dörfern und Bezirken gesehen) auf. Die Mor Yakup Kirche stammt ebenfalls aus dieser Kirchenbautradition und wird in das 6. Jahrhundert eingeordnet. Der Pfarrer Ablahat Dag von der Mor Kuryakus Kirche in Baglarbasi hat uns mündlich bestätigt, dass die Mor Yakup Kirche eine von den dreizehn Kirchen ist, die zwischen den Jahren 493 bis 518 in Turabdin gebaut wurden. Obwohl es in diesem Fall nicht möglich ist, ein eindeutiges Datum anzugeben, kann man davon ausgehen, dass diese Kirche zwischen dem Ende des 5. Jahrhunderts und dem Anfang des 6. Jahrhunderts erbaut wurde.

Die Kapelle erstreckt sich in Ost-West-Richtung und ist als rechteckiger Grundriss angelegt. Aufgrund der von dem Gebäude gewonnenen Daten wurde festgestellt, dass es an der westlichen Wand ein Eingangstor gegeben haben soll, obwohl heutzutage keine Spur von dem ersichtlich ist. Die Eingangstüren der Kirchen und Kapellen vor der Verbreitung des Islam befanden sich auf der Westseite des Gebäudes, nach der Verbreitung des Islam wurde begonnen, die Eingangstüren der Kirchen auf der Südseite zu errichten. Deswegen kann man davon ausgehen, dass die Eingangstür der Kapelle in Ihrem Ursprung auf der Westseite errichtet wurde. Es zeigt sich auch, dass die eigentliche Kirche, vorausgehend einer Kapelle, nach der Verbreitung des Islam gebaut wurde, da die Eingangstür der Kirche an der Südfront lag. Es wird durch diese Information gestützt, dass der Kapellenteil vorher gebaut wurde. Dies liegt daran, dass es im Süden keine Öffnung gibt.

Es wurde festgestellt, dass die später gefertigten Türen und Fenster im Gebäude anhand der früheren Türen und Fenster vervollständigt wurden. Eine vergleichende Untersuchung hat ergeben, dass die gewölbten Oberflächen verputzt sind. Die Bodenplatten sind aus Steinen errichtet, die aus der Kreisstadt Mardin stammen und für üblich dort benutzt werden.

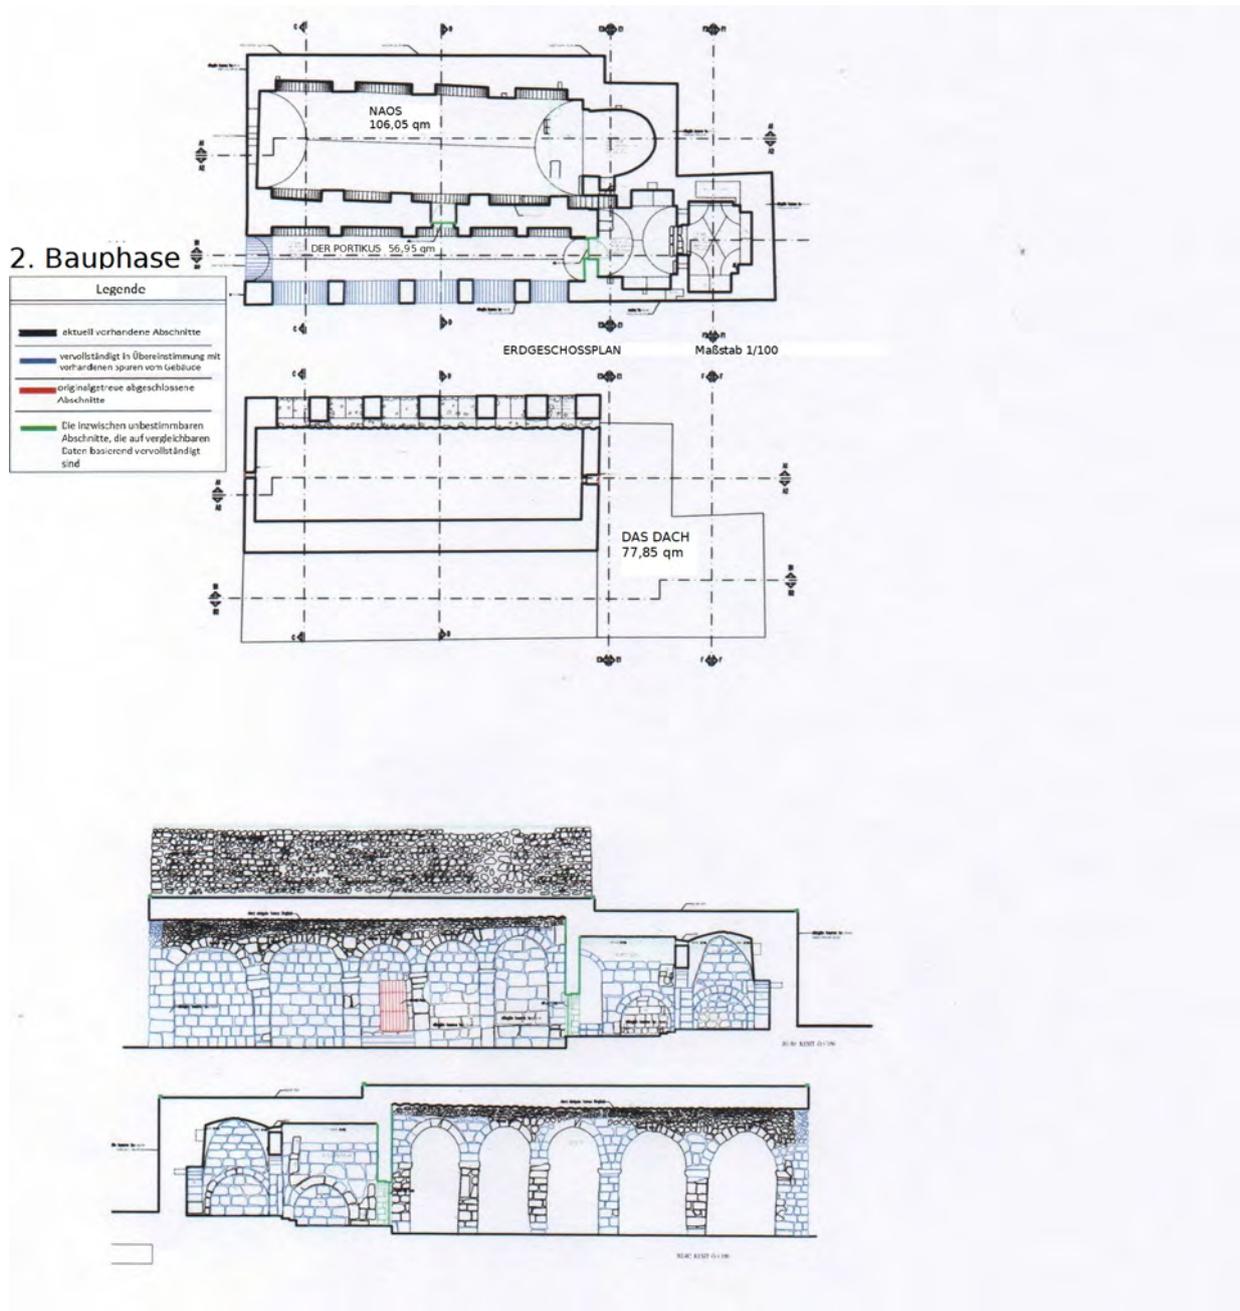
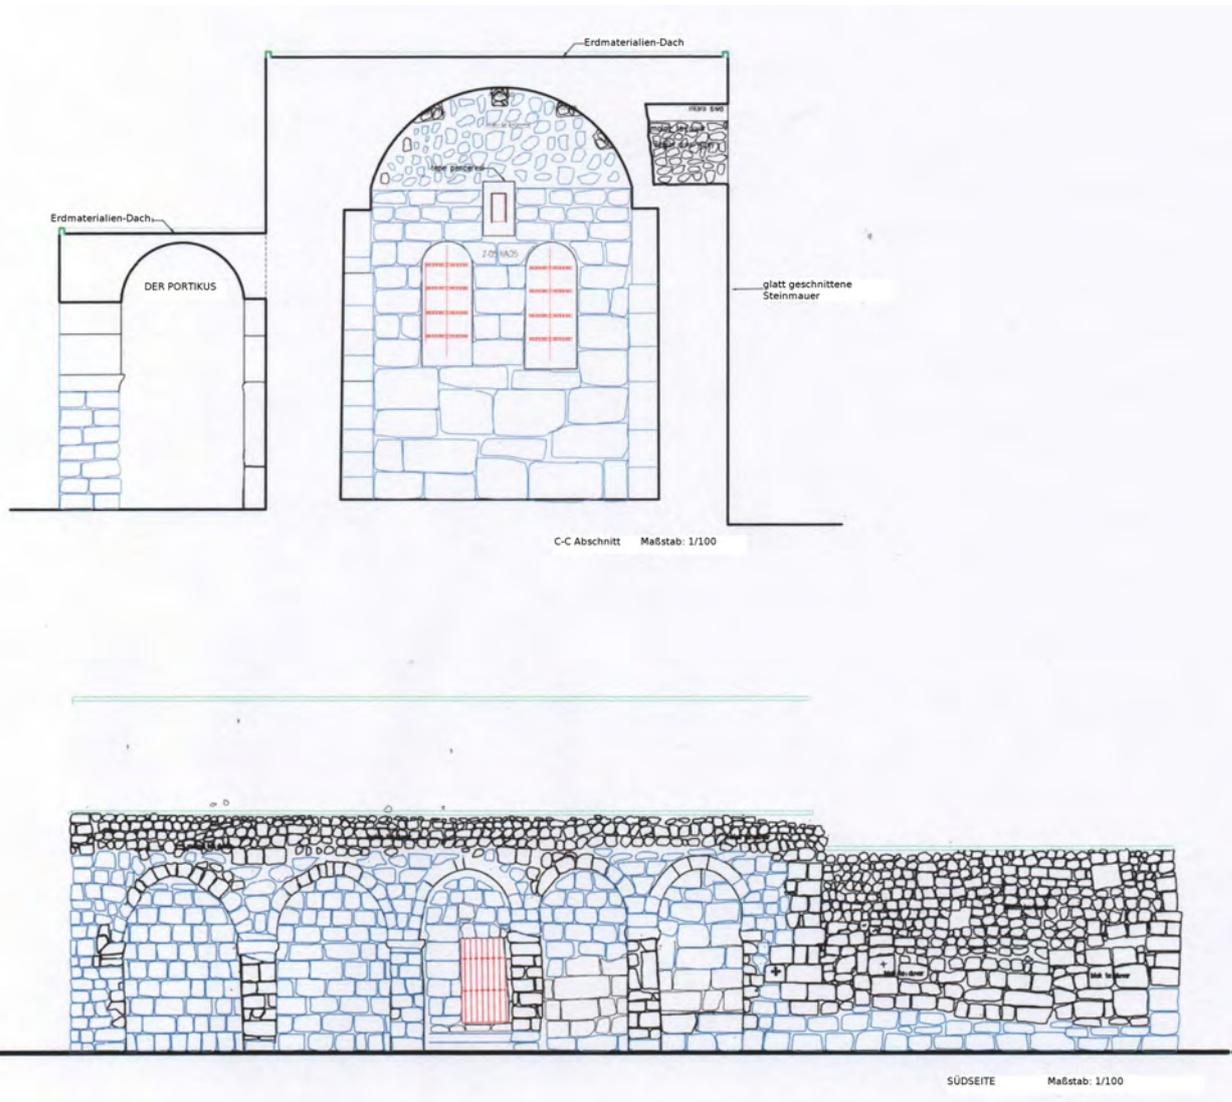
II. BAUPHASE

Die vorliegende erste Phase wurde in der Kapelle mit dem Bau eines Zimmers, der Apsis und der Vorhalle abgeschlossen.

Die Naos und Apsis erstrecken sich von Ost nach West und sind als rechteckiger Grundriss angelegt. Wie die Kapelle scheint die regionaltypische Bauweise von Turabdin auch in Naos und Apsisabschnitte erhalten zu sein. Der östliche Flügel betont Apsis und Ausrichtung nach Osten. Im Westen wurden drei Fenster angebracht, die Vater, Sohn und den Heiligen Geist hervorhoben.

Der Portikus erstreckt sich ebenfalls von Ost nach West und wurde als rechteckiger Grundriss errichtet.

Es wurde festgestellt, dass die später gefertigten Türen und Fenster im Gebäude anhand der früheren Türen und Fenster vervollständigt wurden. Eine vergleichende Untersuchung hat ergeben, dass die gewölbten Oberflächen verputzt sind. Die Bodenplatten sind aus Steinen errichtet, die in der Kreisstadt Mardin stammen und für üblich dort benutzt werden.

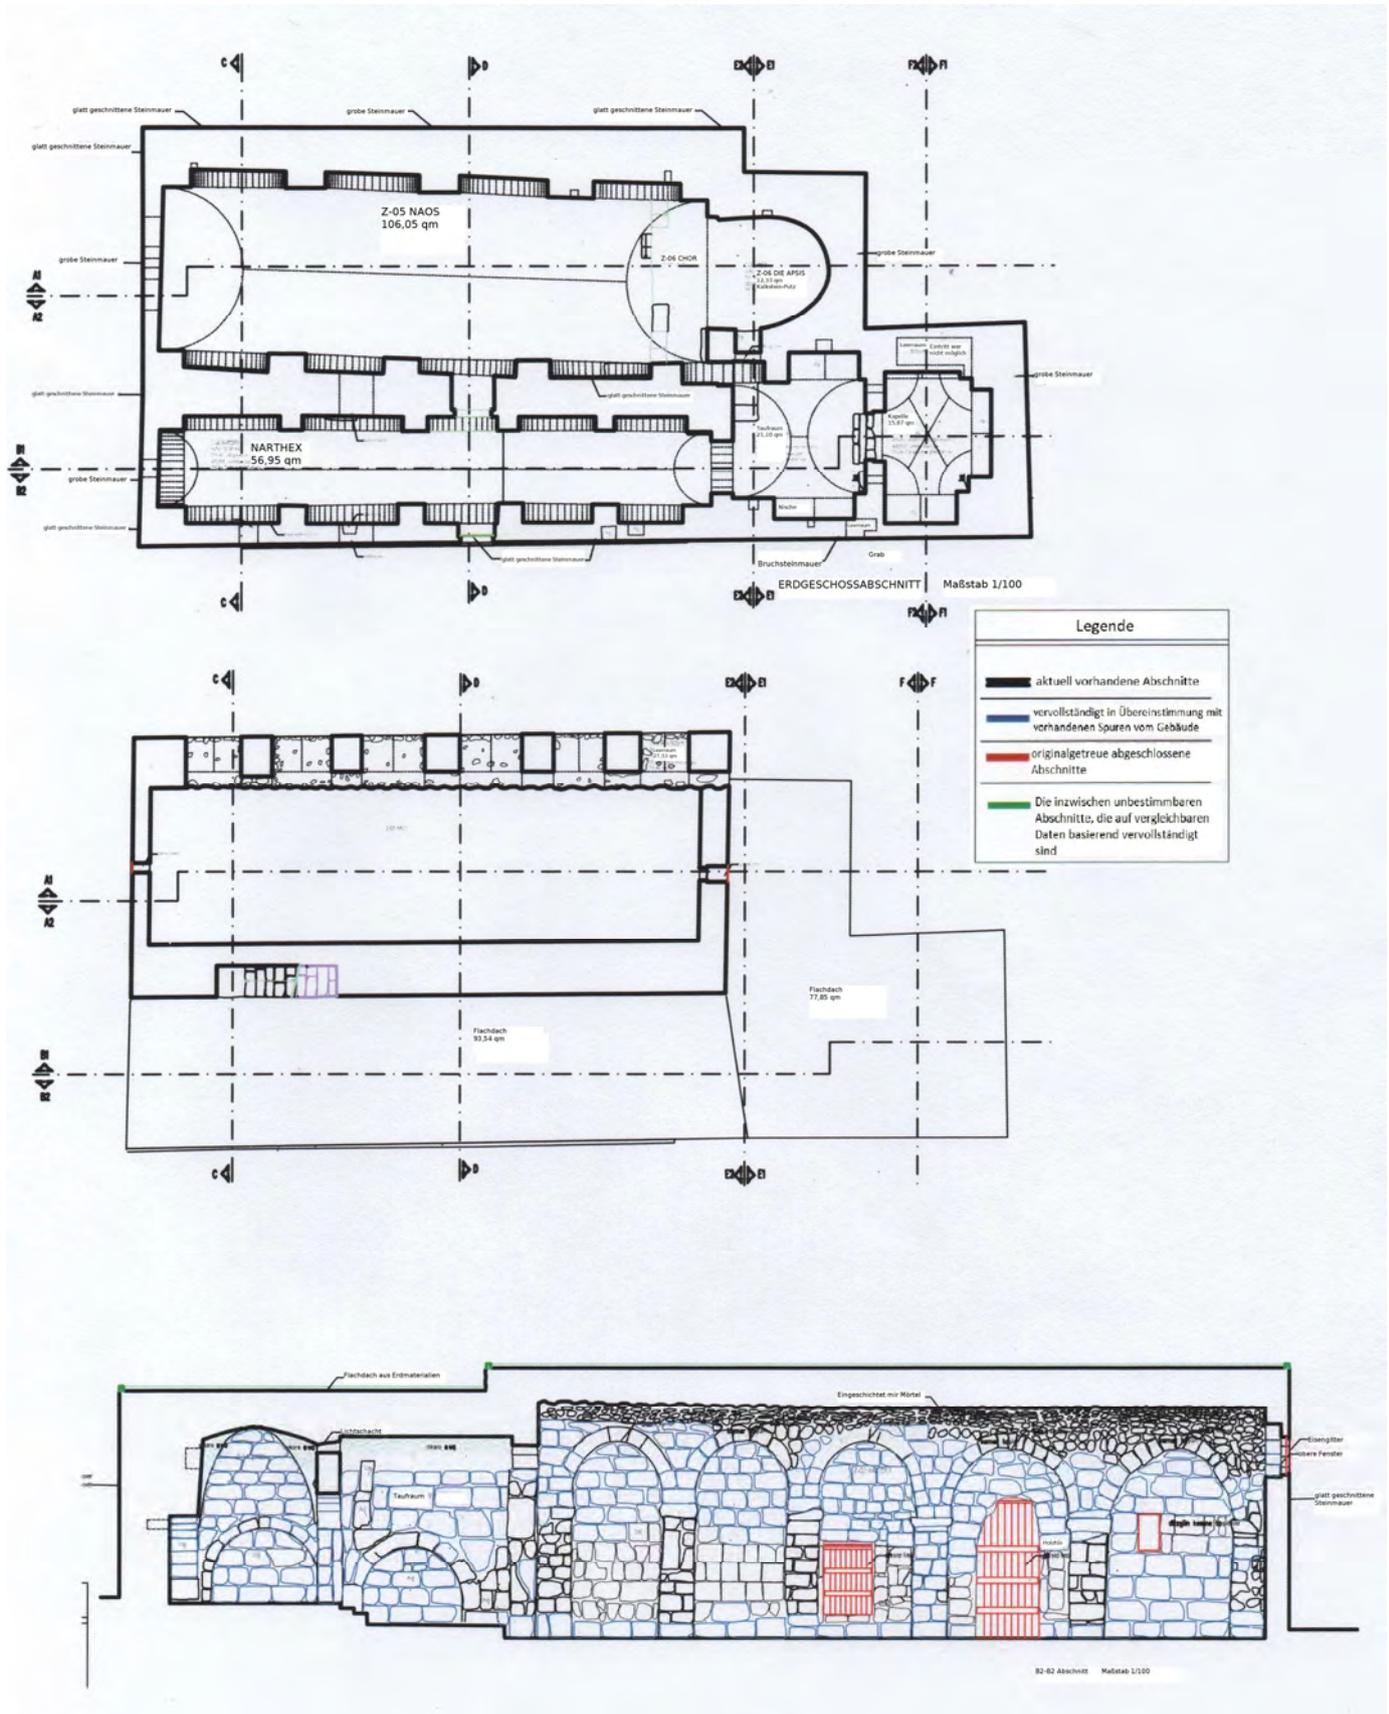
III. BAUPHASE

Die dritte Bauphase war durch das Zumauern des vorliegenden Portikus abgeschlossen, um diese als Vorhalle für die Kirche zu benutzen. Die von einem Säulengang ausgehenden Narthex-Bauten sind in vielen Kirchen in Turabdin üblich. Der Portikus-Bau ist als ein angenehmer Ort für das Gebet in den Sommermonaten gedacht. Es gibt zahlreiche Beispiele dafür, wenn die Hauptkirche unzureichend ist, dass der Portikus zugemauert wird, um einen Narthex zu bilden und die Kirche als einen geschlossenen Raum zu benutzen. Der Narthex ist auch in der Mor Yakup Kirche geschlossen.

Es wurde festgestellt, dass die später gefertigten Türen und Fenster im Gebäude anhand der früheren Türen und Fenster vervollständigt wurden. Eine vergleichende Untersuchung hat ergeben, dass die gewölbten Oberflächen verputzt sind. Die Bodenplatten sind aus Steinen errichtet, die in der Kreisstadt Mardin stammen und für üblich dort benutzt werden.
